Il dipinto trecentesco del chiostro di San Biagio nel Carmine

Presentazione del restauro domenica 11 novembre ore 17

L'intervento di restauro

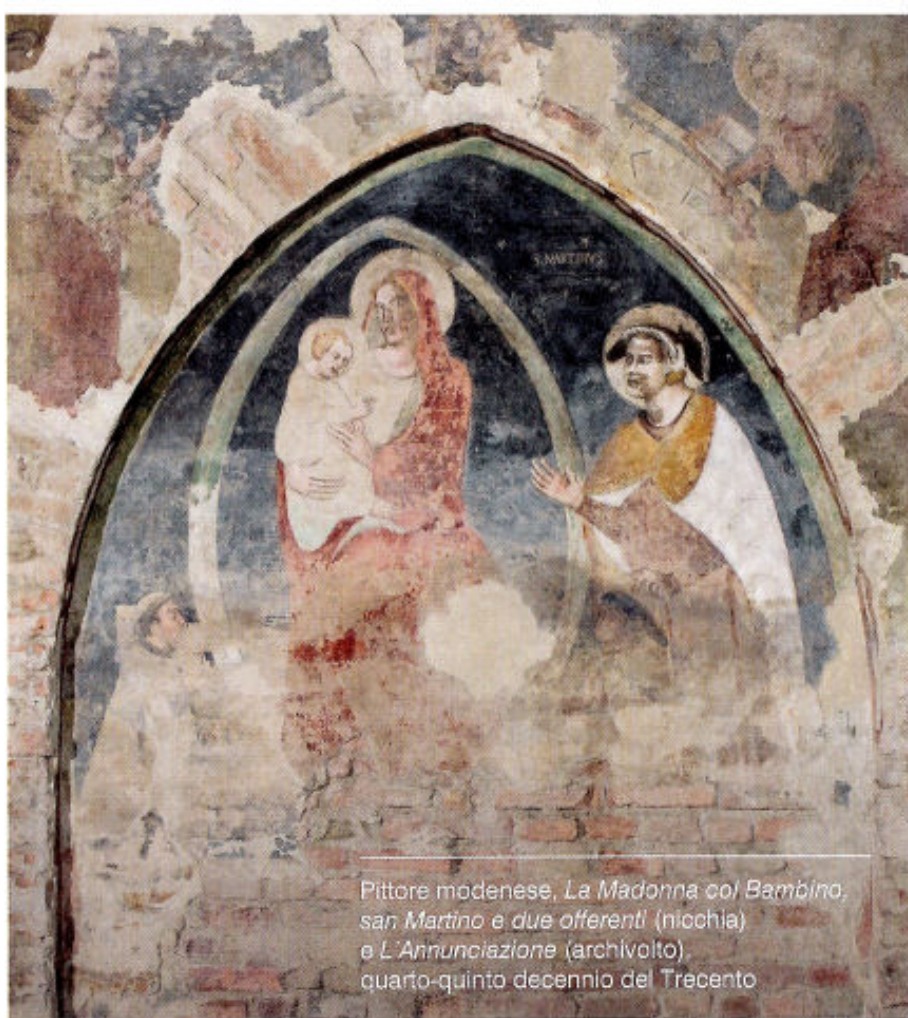
Pittore modenese, *La Madonna col Bambino, san Martino e due offerenti* (nicchia) e *L'Annunciazione* (archivolto), quarto-quinto decennio del Trecento

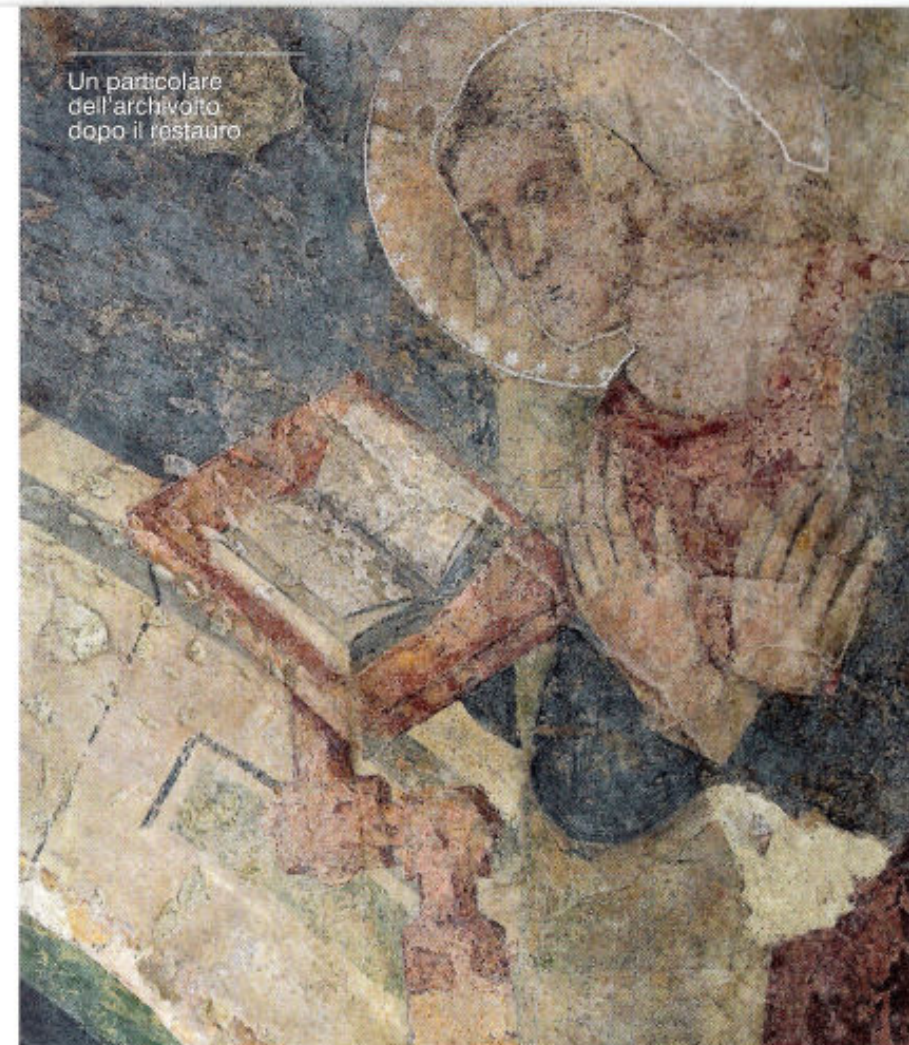
Un particolare dell'archivolto dopo il restauro

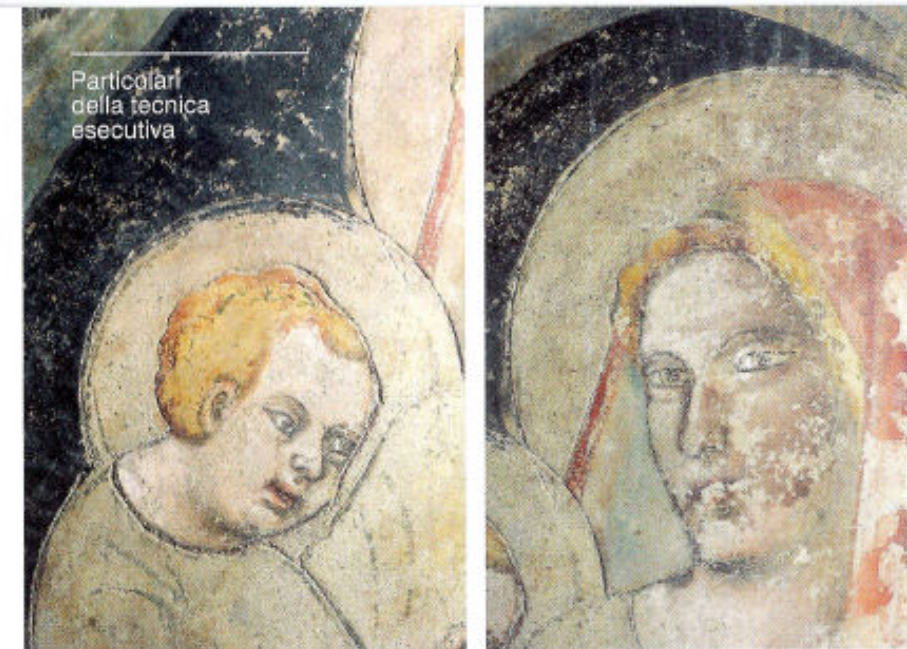
Particolari della tecnica esecutiva

Lo studio del dipinto sotto il profilo della tecnica esecutiva ha portato ad appurare che esso fu realizzato in fase con la muratura ed è quindi coevo alla costruzione del primitivo complesso conventuale, riferibile al periodo compreso tra il secondo e il quinto decennio del Trecento. Si è inoltre potuto verificare che esso non fu realizzato ad affresco, ma a tempera, cioè con pigmenti di origine minerale e vegetale legati con uovo e stesi a calce più o meno diluita in acqua sull'intonaco semi-secco. L'indagine ha inoltre evidenziato un altro aspetto di notevole interesse, che non è oggi più possibile cogliere sul nostro dipinto ma è documentato da altre opere emiliane dello stesso periodo, quali la *Madonna del latte* della stessa chiesa di San Biagio, opera matura di Tommaso da Modena. Mi riferisco alla presenza di particolari impreziositi da una lamina metallica (forse stagno) dorata, che doveva riprodurre la ricchezza e la luminosità degli oggetti di oreficeria. La ricerca documentaria sulle prime fasi costruttive del complesso conventuale hanno consentito di chiarirne, per gli anni compresi tra il 1330 e il 1380, la situazione patrimoniale e la funzione nel tessuto sociale cittadino, evidenziandone gli stretti rapporti con privati cittadini, donatori e benefattori. Ne è emerso chiaramente l'importante ruolo svolto dai Carmelitani a Modena fin dai primi tempi della loro presenza in città e si è potuta indirettamente definire la destinazione devozionale dell'opera, connessa con ogni probabilità all'ambito funerario. Il dipinto, in sostanza, doveva far parte di un monumento funerario analogo a quelli ancora visibili lungo i muri di tante chiese trecentesche di altre città italiane, quali Padova, Verona o Bologna. Vi sono infatti raffigurati due donatori laici, inginocchiati ai piedi della Madonna, uno dei quali presentato da un santo imberbe riccamente abbigliato secondo la moda dell'epoca, che diversi indizi - oltre ad una più tarda scritta graffita - portano a identificare come Martino. Quanto alla datazione e alle coordinate artistiche, lo studio condotto in questa fase immediatamente successiva al rinvenimento, porta a
